安全衛生通信

【令和6年2月号】

札幌中央労働基準監督署

屋根の除雪作業における墜落・ 転落災害防止等について

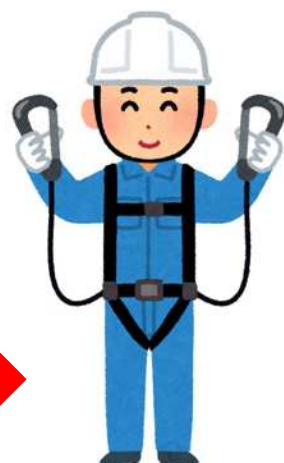
フルハーネス型

墜落制止用器具（フルハーネス型、胴ベルト型）の取付け設備を設け、作業者に墜落制止用器具・保護帽を使用させてください。

高さ6.75mを超える場合、
胴ベルト型は使用できません。
